# [PORTFOLIO]

## Bassin d'infiltration inspectable | Zwijnaarde

**Client:** PharmaBelgium

**Entrepreneur:** Verhelst Aannemingen

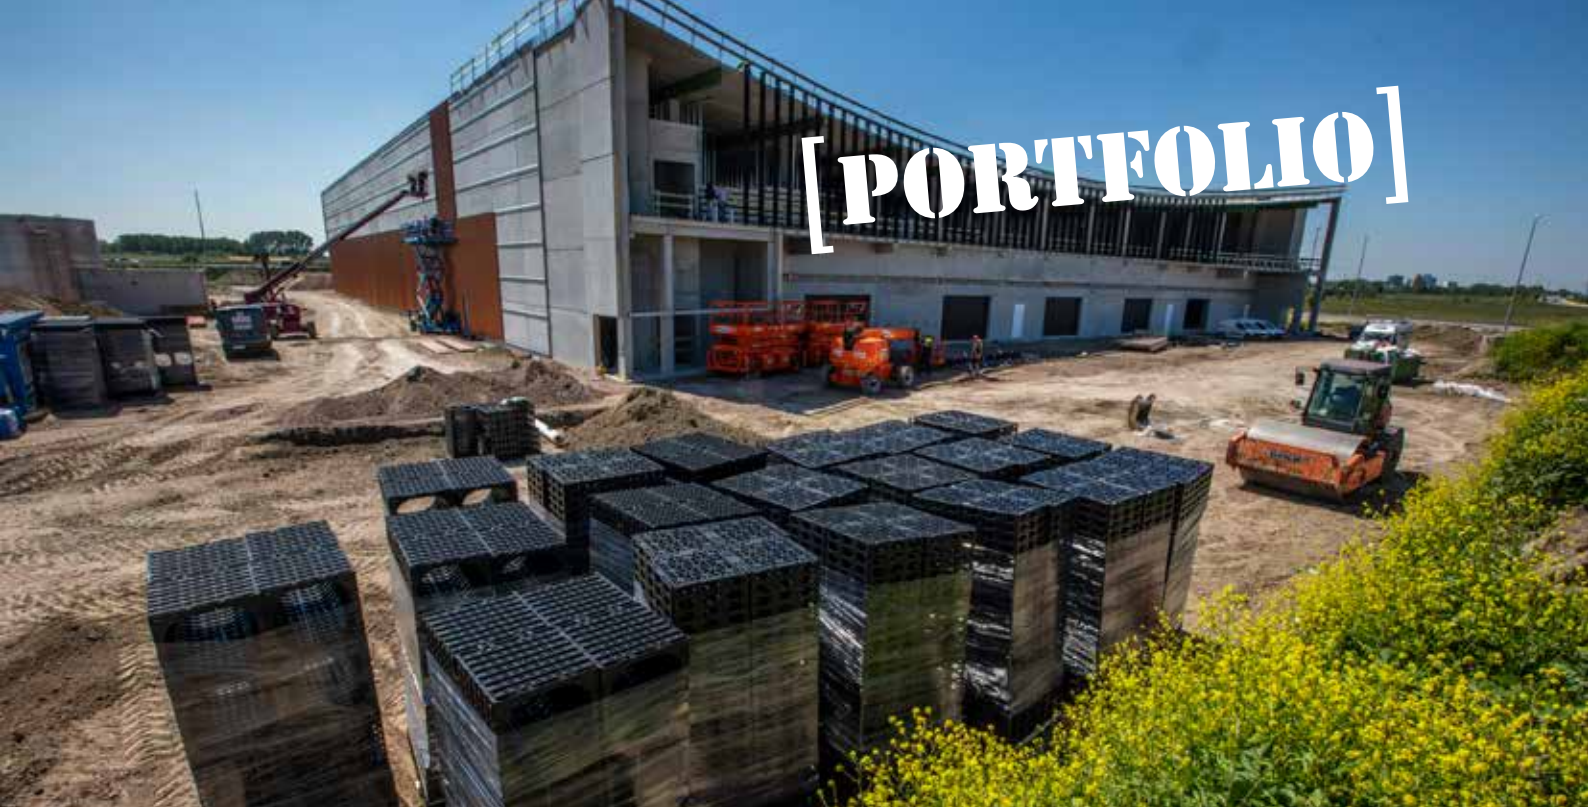
Dans le parc d'affaires et scientifique Tech Lane Ghent à Zwijnaarde, PharmaBelgium construit un nouveau centre de distribution. Verhelst Aannemingen met en place, entre autres, un bassin d'infiltration inspectable réalisé avec des ControlBox IT Plus et des gaines d'inspection Vivo Control. Le bassin permet l'infiltration dans le sol de l'eau de pluie en provenance d'une superficie totale de 14.000 m<sup>2</sup>.

Le nouveau centre de distribution a une surface de 10.000 m<sup>2</sup>, et la surface du parking et des voiries attenantes est de 4000 m<sup>2</sup>. Il fallait donc assurer l'infiltration dans le sol de toutes les eaux de pluie provenant de la toiture et des surfaces extérieures qui s'écoulent dans les égouts. Pour ce faire, un bassin de 280 m<sup>3</sup> composé de 650 ControlBox IT Plus, sera installé. Des gaines Vivo Control IT Plus seront intégrées à quatre endroits. Le bassin peut ainsi être régulièrement inspecté et nettoyé.

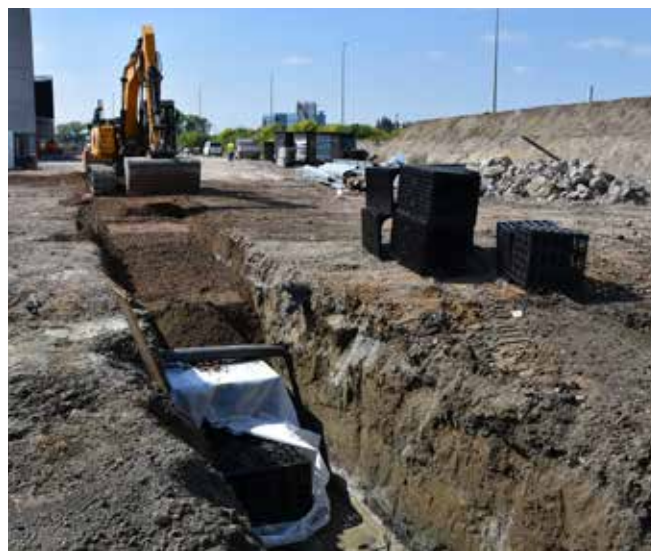
→ 650 Controlbox IT Plus et des gaines Vivo Control IT Plus
